# PRIVATBANERNE TILSTAND OG FORNYELSESBEHOV

Projektnavn **Privatbanernes tilstand og fornyelsesbehov**  
Projektnr. **1100046915**  
Modtager **Danske Regioner**  
Dokumenttype **Rapport**  
Version **2**  
Dato **21-04-2021**  
Udarbejdet af **Alex Landex**  
Kontrolleret af **Niels Møller**  
Godkendt af **Helle Mathiasen**  
Beskrivelse **Vurdering af privatbanernes tilstand og opgørelse af deres fornyelsesbehov  
for perioden 2021-2035**  
Forside **Nordjyske Jernbaners tog ved Vellingshøj. Fotograf: Morten Larsen.**

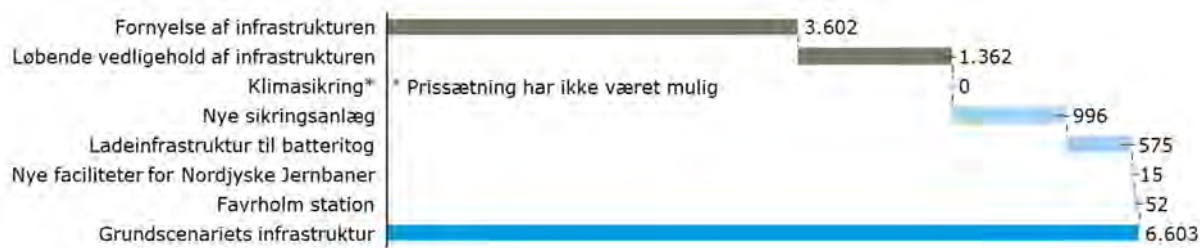
Figur 16: Grundscenariets samlede omkostninger til infrastruktur.

De omkostninger til fornyelse og løbende vedligehold er opgjort strækningsvis i Bilag 1. Derudover er det planlagt, eller vurderes nødvendigt at foretage yderligere investeringer i infrastrukturen således at det samlede beløb for grundscenariets infrastruktur bliver 6,6 mia. kr. for perioden 2021-2035, jf. Figur 16. Disse supplerende omkostninger behandles i de følgende afsnit.

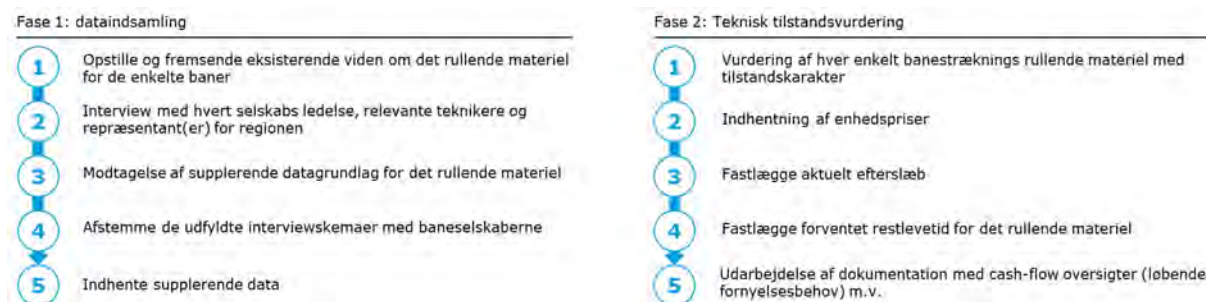
Figur 17: Metode til vurdering af det rullende materiels fornyelsesbehov, hvor de to faser er udført parallelt.

Metoden til vurdering af det rullende materiels tilstand samt afdække et evt. efterslæb og beregning af de nødvendige fornyelsesaktiviteter er beskrevet i Figur 17. På baggrund af afholdte interviews med banerne er der modtaget supplerende viden om banernes rullende materiel, som har været nyttig i vurdering af tilstand. Priserne indeholder ikke tillæg i henhold til Ny AnlægsBudgettering (NAB).

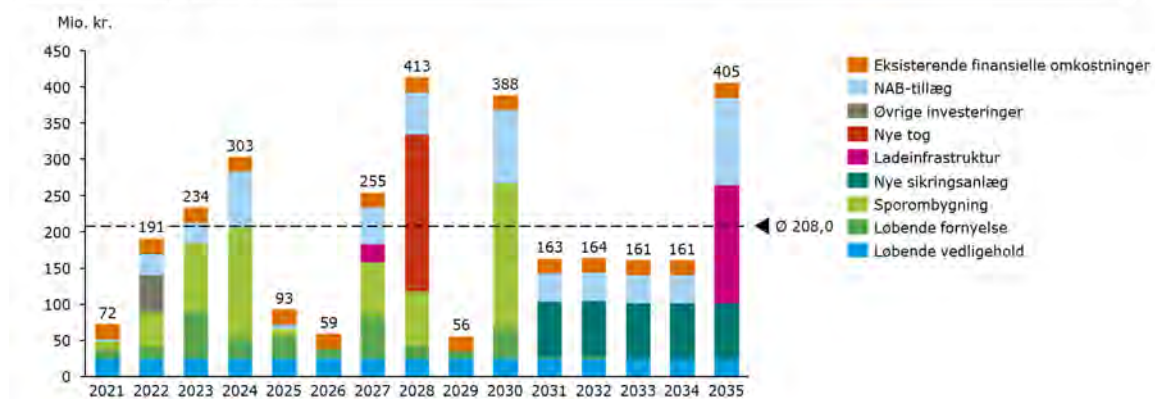
### De samlede omkostninger til privatbanerne de næste 15 år, [Region Hovedstaden](#)

Samlede omkostninger, M DKK 2021-35
